## 感圧紙への印刷、加工時のポイント

印刷、加工上の発色トラブル(発色カブリ)の解消

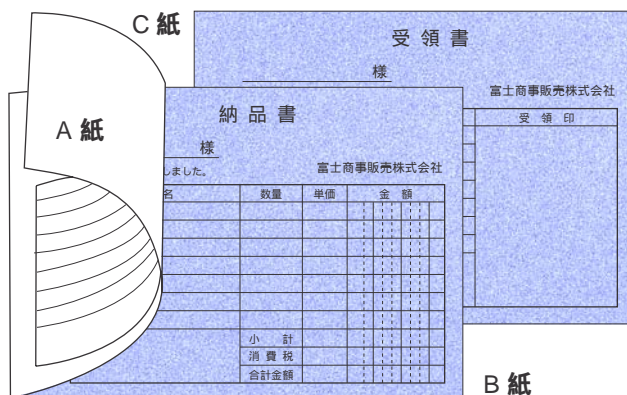
### 【オフセット印刷の場合】

全面がほぼ一様に発色するのは、オフセット印刷の場合が大半です。オフセット印刷では、印圧が紙面に均一にかかるからです。この発色は、発色している用紙(B紙、C紙)の上の用紙(A紙、B紙)の印刷時に印圧が高く、カプセル破壊が多く発生しているためです。

全面にカブリ(発色)が見られる。  
A紙、B紙でカプセル破壊が起こっている。

対策としては、印刷時の印圧を下げます。また、版材に軟らかめのものを使用していただくこともお願いいたします。

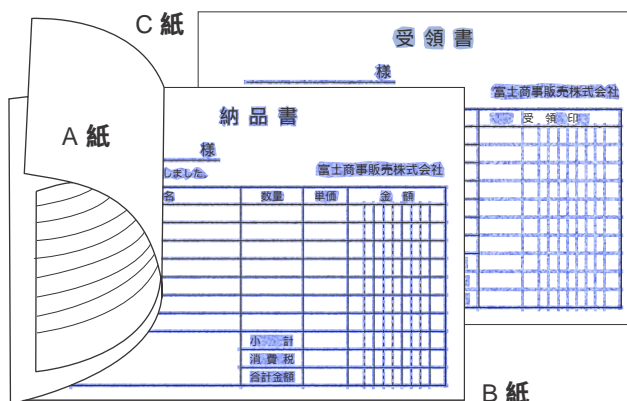
### 【凸版印刷の場合】

その他、凸版の場合、印刷箇所だけに発色が見られることがあります。版材が硬く、また、印圧が高くなるとカプセル破壊が起こり、このような発色となります。

B紙(2枚目)の印圧が高かったため。

版材に軟らかめのものを使用し、印圧を下げてください。

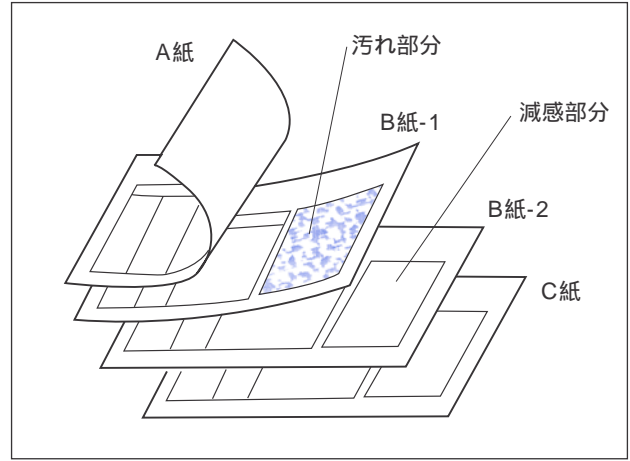
B紙に減感印刷をしていますが、すぐ上のB紙に下のB紙の減感部分とそっくりな発色面が現れました。なぜでしょうか？

この現象は、減感インキの盛量が多くヌケが発生していることと、上のB紙でカプセル破壊が多くなっている場合に発生します。

減感印刷の印圧を下げ、また減感インキの盛りすぎに注意し、様子を見ながら適量を盛るように調整してください。

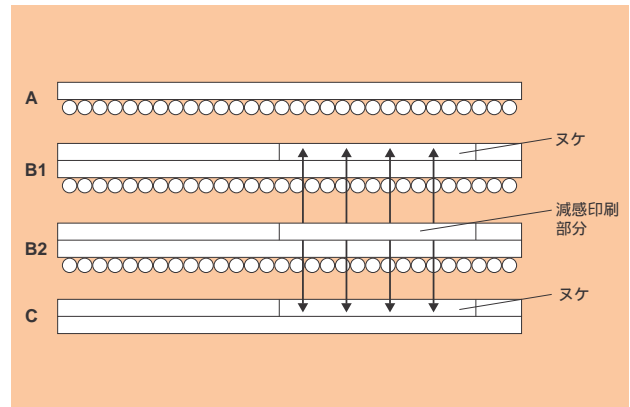
上の用紙に減感インキが浸透するときに壊れたカプセルから染料を引き出し減感インキと染料と一緒に用紙の表面(顕色面)に移動します。

また、インキの浸透は均一に起こらないため、浸透した量が多い箇所と少ない箇所が発生します。ご存知の様に減感インキは、盛量が少ないと効果がでませんので、減感インキの多い箇所は、発色不良が発生し、染料が多い箇所は発色カブリが発生することになります。
